**Notat – Undersøgelse af stabilitet af altanvinger**  
**G/F Rønneholtparken**  
**Ligustervangen 81, 3450 Allerød**

| Dato | 23. oktober 2023 |

## G/F Rønneholtparken, Ligustervangen 81, 3450 Allerød

### Notat – Undersøgelse af stabilitet af altanvinger

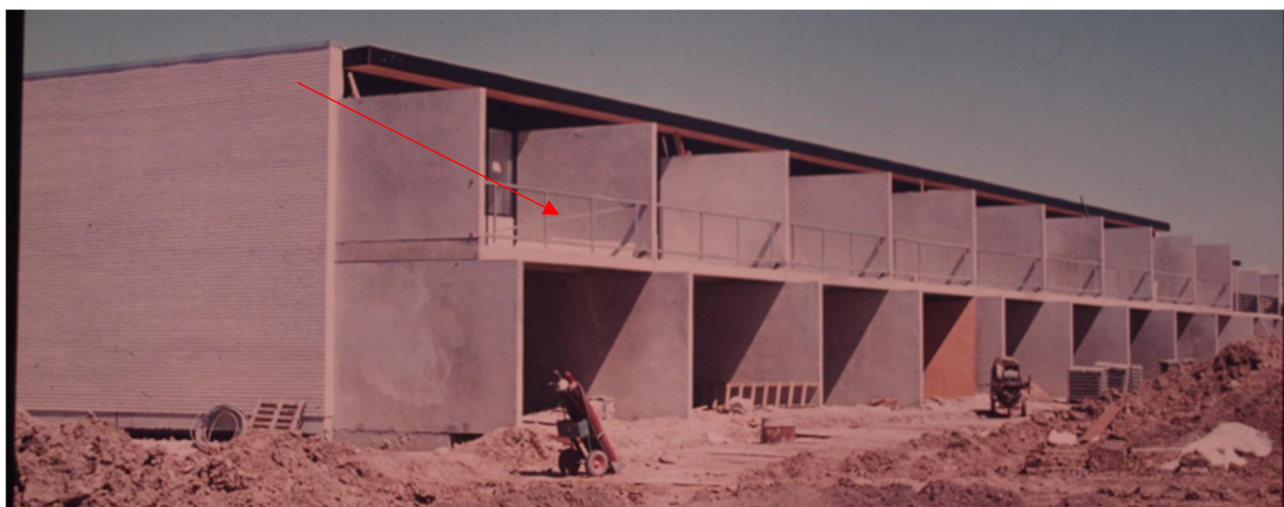
På Figur 1 fremgår situationsplan af rækkehusene, og på Figur 2-Figur 4 fremgår billeder under opførelsen af rækkehusene, hvor det blandt andet fremgår på Figur 3 at det tværgående fladstål på rækværket er monteret forkert, orienteringen bør være modsat jf. Figur 7.

*Figur 3 – foto taget under opførelsen m. forkert orientering af tværgående fladstål v. ende rækkehus jf. Figur 7*

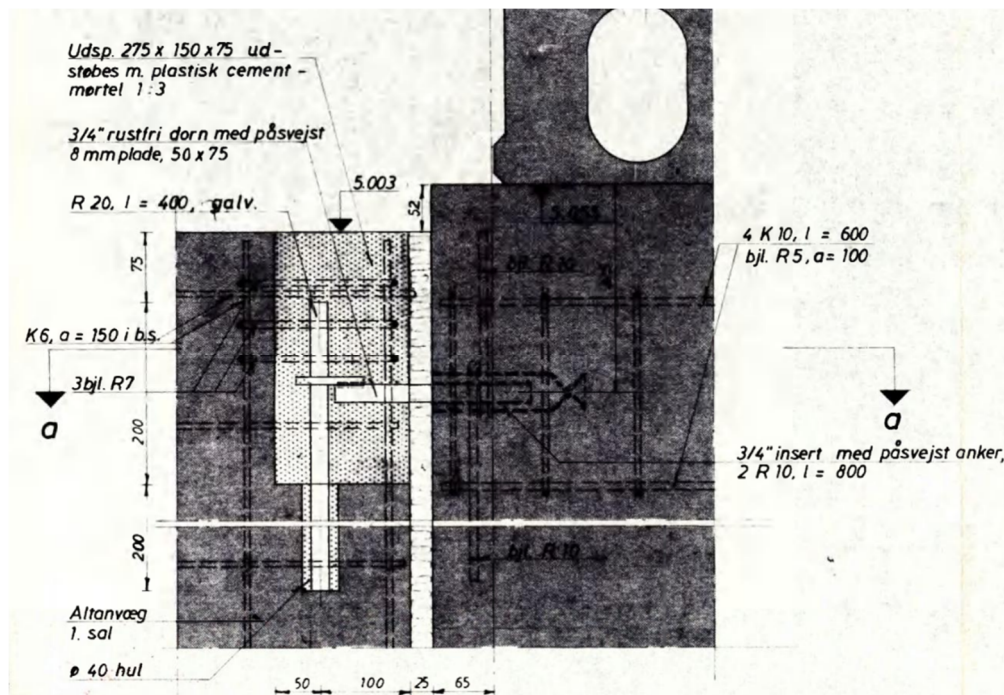
Figur 9 - Detalje af fastholdelse af altanvæg v. gavlvægge

Væggen er fastholdt af en R20 dorn som beregnes til at optage en reaktion på 520kg. Dornen regnes efter "Bygningsstatistiske meddelelser nr. 2, nov. 1963", som refererer til et tidsskrift af Bent Højlund Rasmussen vedrørende "Betonindstøbte, tværbelastede boltes og dornes bæreevne". Dornen som der eftervises, er den indstøbte dorn fra Figur 9 og Figur 10.

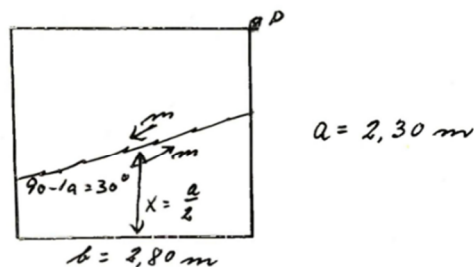
Figur 13 - belastning på altanvinge jf. oprindelige beregninger

Væggen regnes belastet fra vindlasten ud fra et tryk og et sug på altanen med en jævnt fordelt belastning vinkelret på vægfladen, armeringen i væggen regnes til Ø6/150 i begge retninger og begge sider.
